江苏省疾病预防控制中心异地新建项目地块 土壤污染状况调查报告

调查单位：江苏大地益源环境修复有限公司

二〇二三年八月

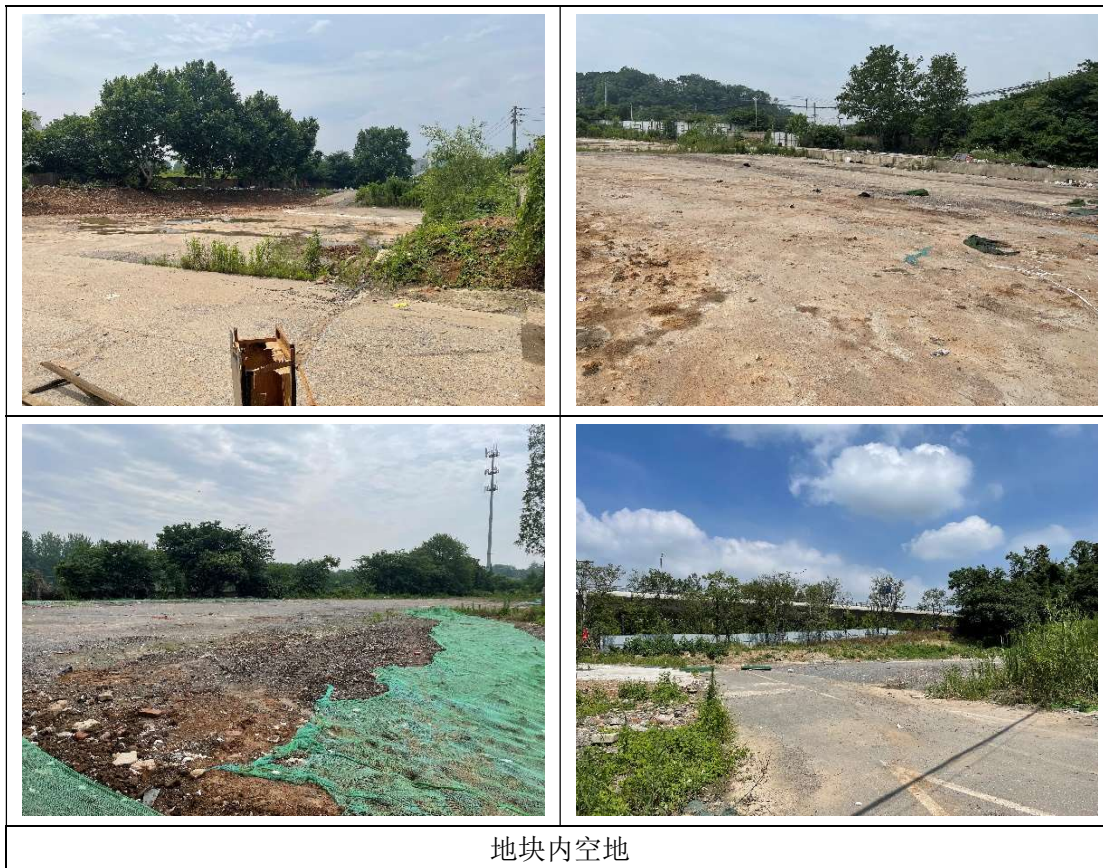
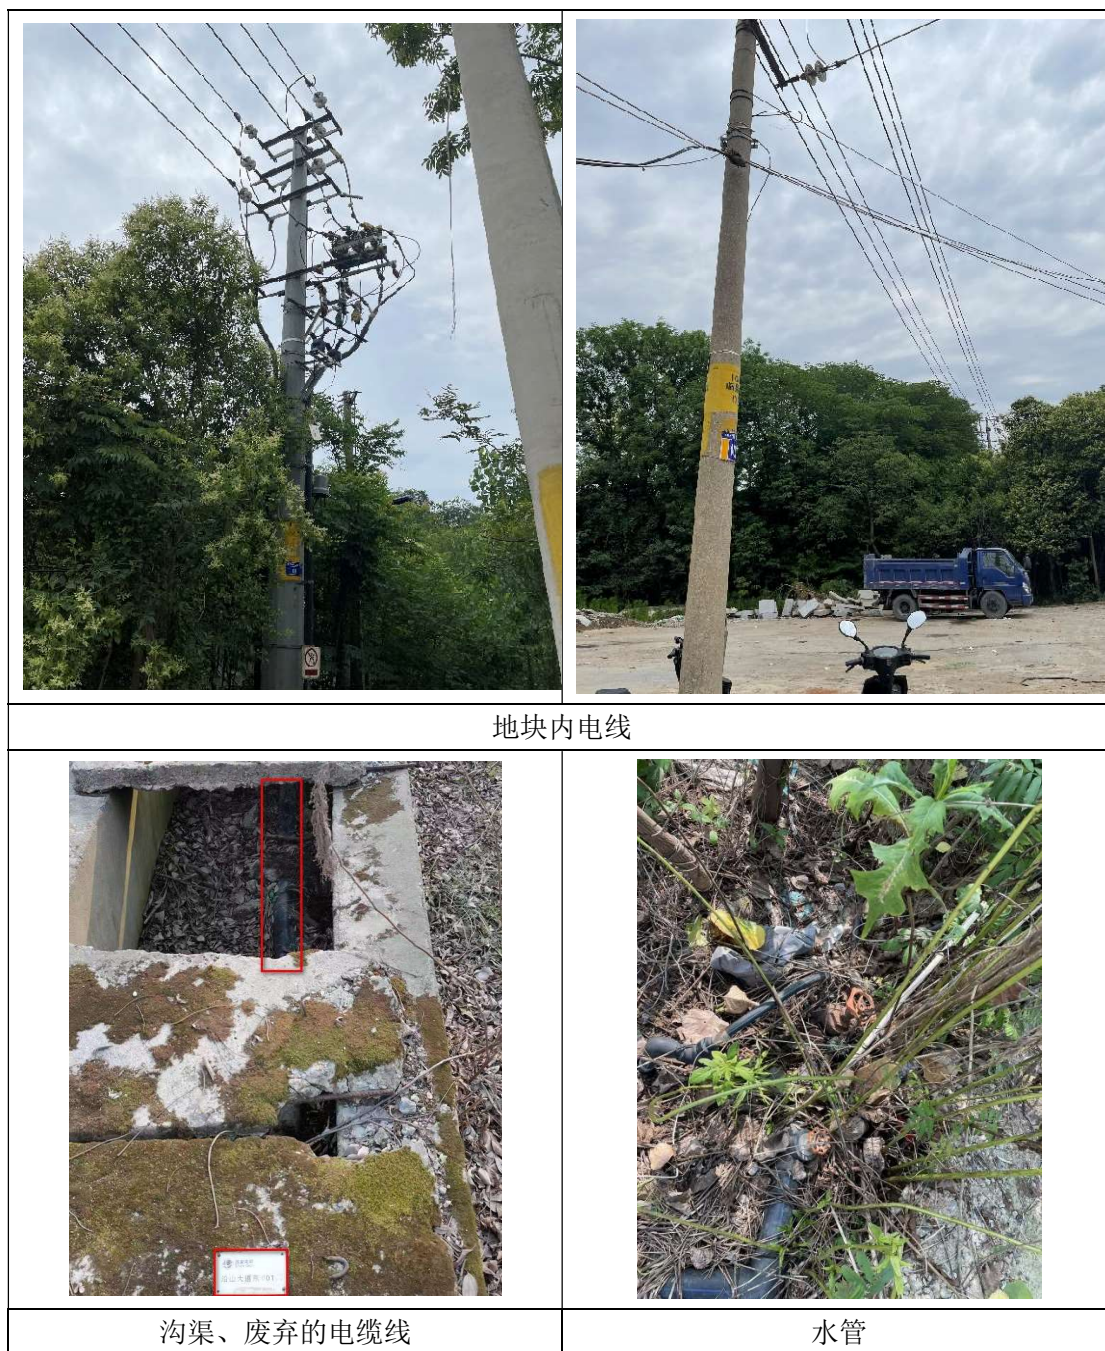
图 1-1 调查地块现状

此次调查地块目前为绿地、空地和市政公用设施用地（南京市殡葬管理处，即殡葬厂）。目前殡葬厂已被拆除，地块内已经没有人员活动。地块内现存管线有电线、管渠、水管等。管渠是泄洪排水所用的沟渠，内有电缆线，经查证此电缆已废弃。根据现场踏勘和人员访谈，调查地块现阶段建筑物已全部拆除。

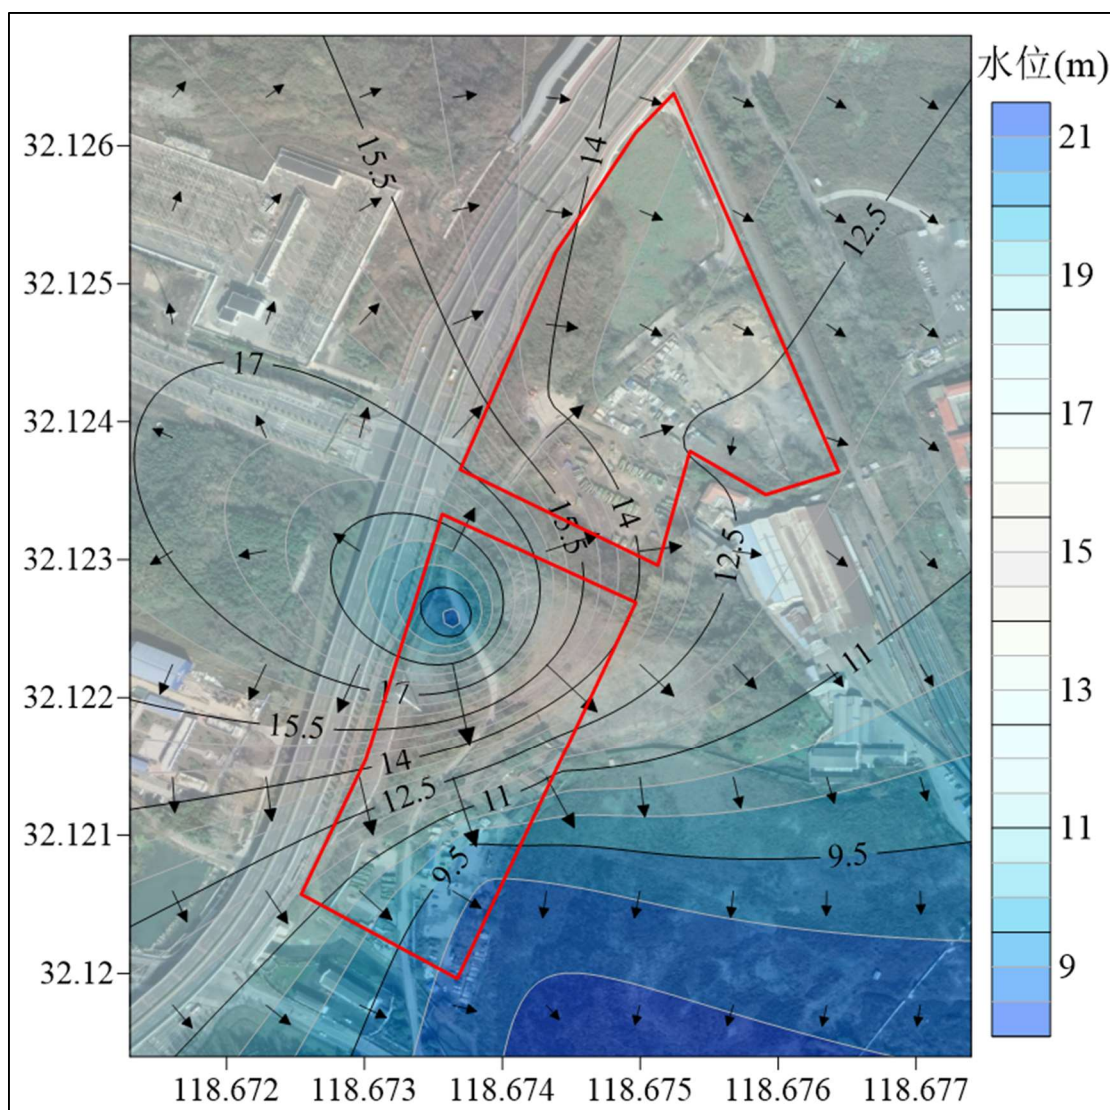
图 1-2 调查地块地下水流向图（2023 年 7 月）

此次调查地块内布置地下水监测井共计 9 口（包括 1 口对照点监测井），设计建井深度为 6.0m（其中 GW4 未穿透包气带已至基岩未取到水样）。根据测得的地下水埋深和高程，绘制本地块的地下水流向图。
